**Inspecção e diagnóstico das portas  
magistrais da Fortaleza de Almeida**

U Minho | 2016

Dissertação de Mestrado  
Ciclo de Estudos Integrados Conducentes ao  
Grau de Mestre em Engenharia Civil

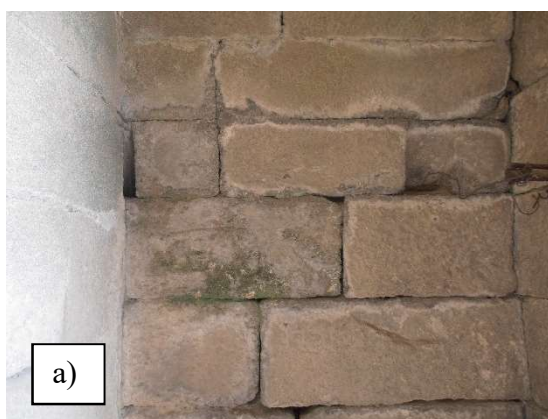
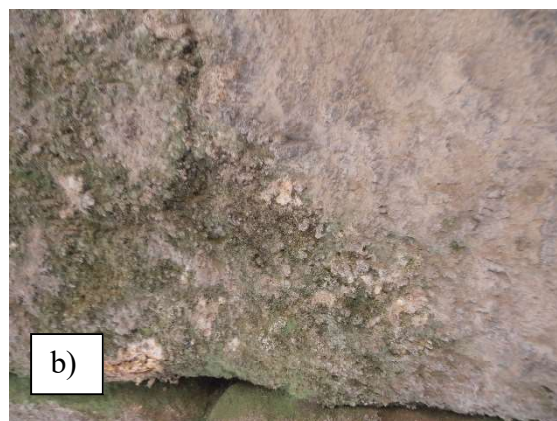
**Amostra 2-** Crostas da zona de humidade no túnel de transito da porta exterior de São Francisco, zona junta a entrada a cerca de 1.2m do pavimento.

**Figura 2-** Local de recolha da amostra 2: a) local de recolha; b) ampliação do local de recolha.

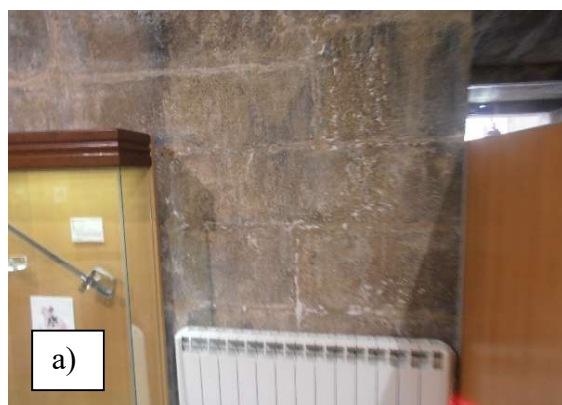
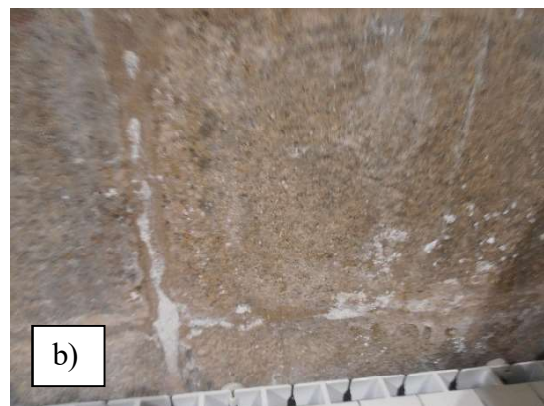
**Amostra 3-** Possíveis sais de cor branca na zona da entrada da Sala das Armas da porta exterior de São Francisco a cerca de 0.9m do pavimento.

**Figura 3-** Local de recolha da amostra 3: a) local de recolha; b) ampliação do local de recolha.

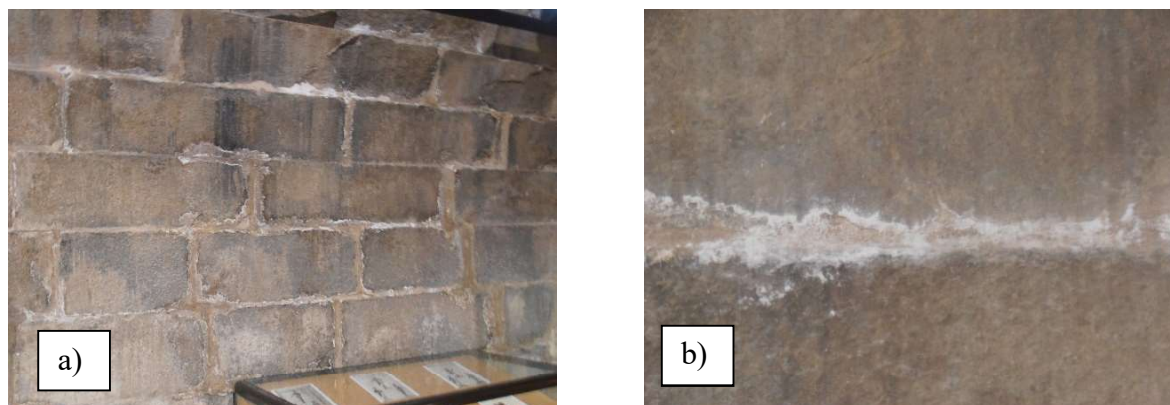
**Amostra 4** – Possíveis sais de cor branca na parede adjacente ao exterior da Sala das Armas da porta exterior de São Francisco a cerca de 1.6m do pavimento.

**Figura 4-** Local de recolha da amostra 4: a) local de recolha; b) ampliação do local de recolha.

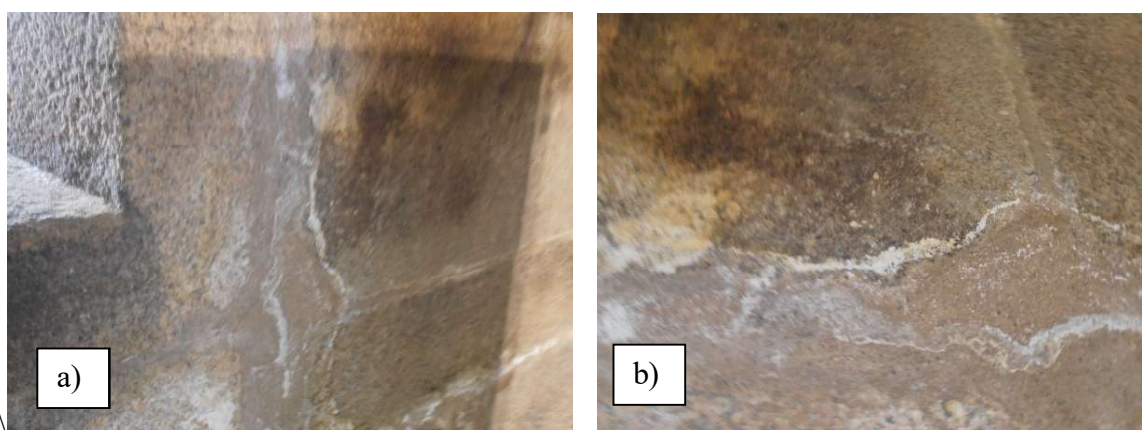
**Amostra 5**– Possíveis sais de cor branca do anexo da Sala das Armas da porta exterior de São Francisco a cerca de 1.2m do pavimento.

**Figura 5-** Local de recolha da amostra 5: a) local de recolha; b) ampliação do local de recolha.

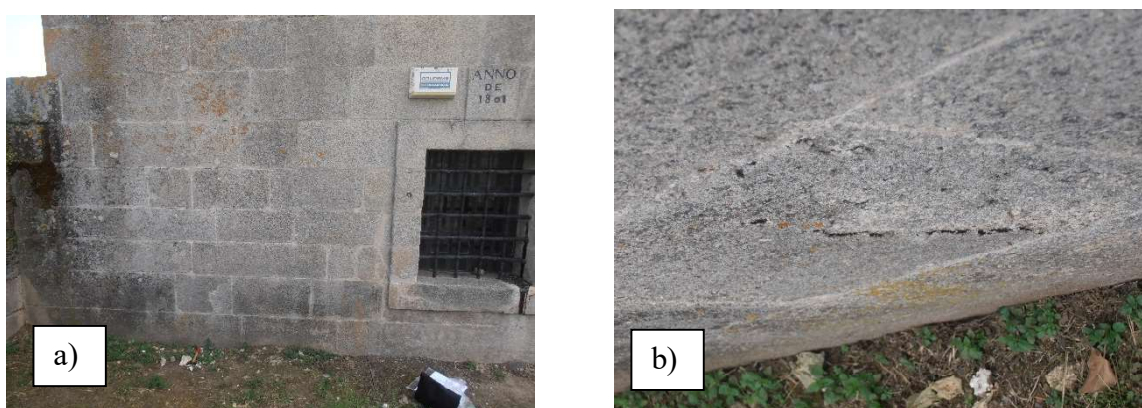
**Amostra 6-** Material de deterioração superficial do granito no alçado posterior da porta exterior de São Francisco, a cerca de 70cm do terreno.

**Figura 6-** Local de recolha da amostra 6: a) local de recolha; b) ampliação do local de recolha.

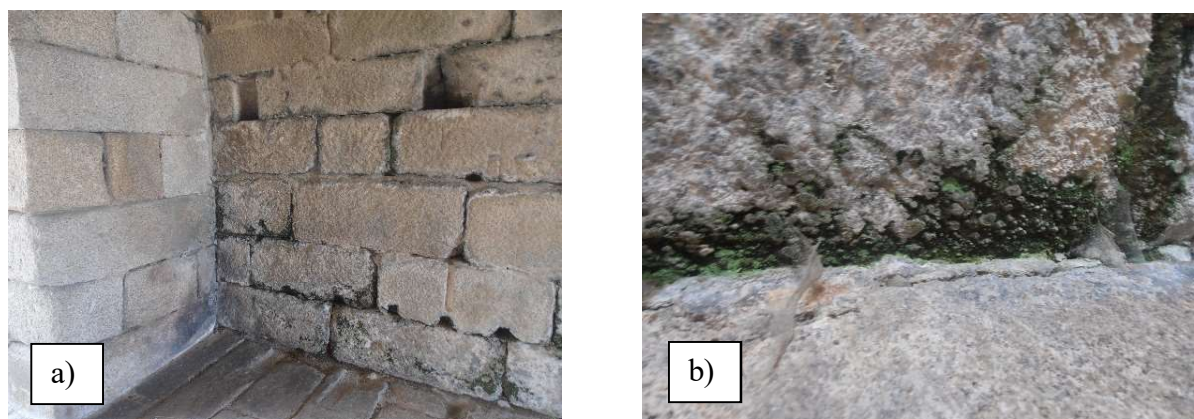
**Amostra 7-** Material proveniente de fungos da zona transito da porta exterior de São Francisco.

**Figura 7-** Local de recolha da amostra 7: a) local de recolha; b) ampliação do local de recolha.

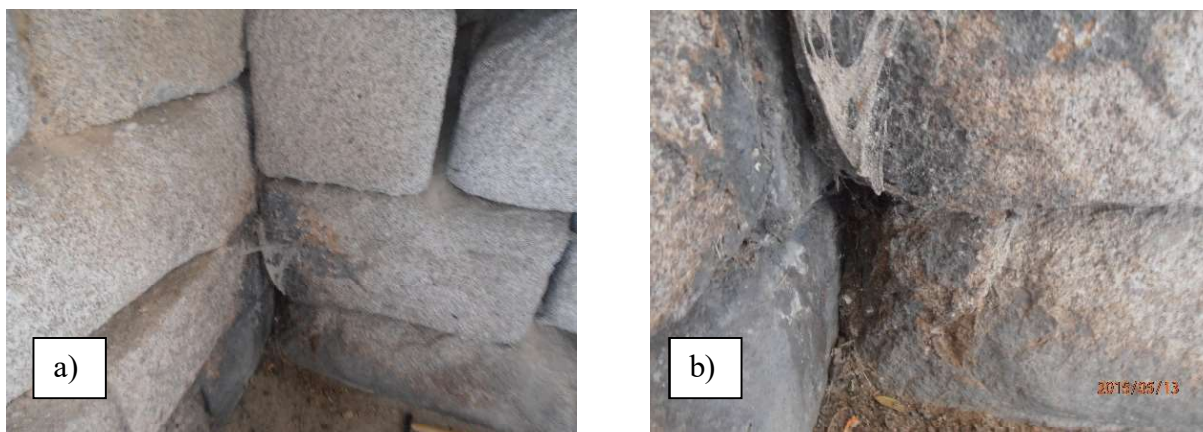
**Amostra 8-** Material proveniente de manchas negras na pedra junto ao pavimento da zona da entrada do túnel de transito da porta Magistral de São Francisco.

**Figura 8-** Local de recolha da amostra 8: a) local de recolha; b) ampliação do local de recolha.

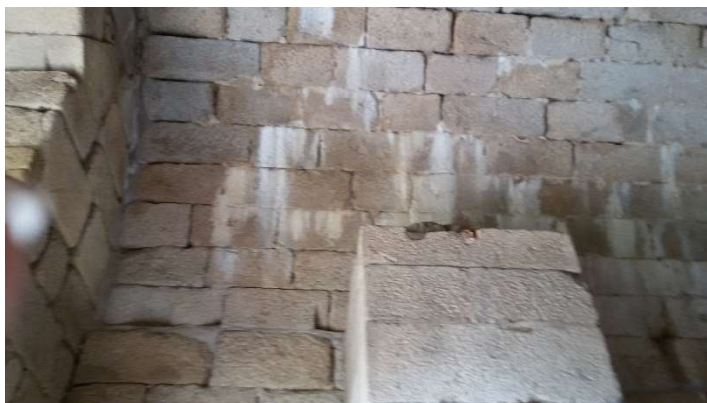
**Amostra 10** - Possíveis sais de cor branca no teto do túnel junto ao pilastra esquerdo da entrada da porta de São Francisco.

**Figura 10**- Local de recolha da amostra 10.

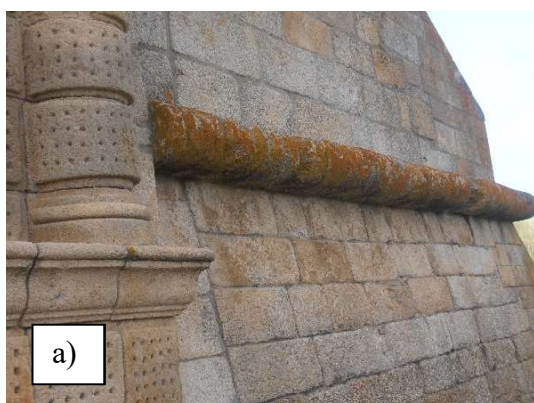
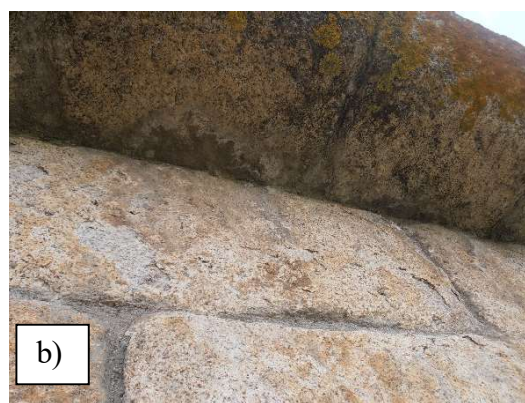
**Amostra 11**- Material de deterioração superficial do granito no alçado principal da porta magistral de São Francisco, a cerca de 1.8m do muro do fosso.

**Figura 11**- Local de recolha da amostra 11: a) local de recolha; b) ampliação do local de recolha.

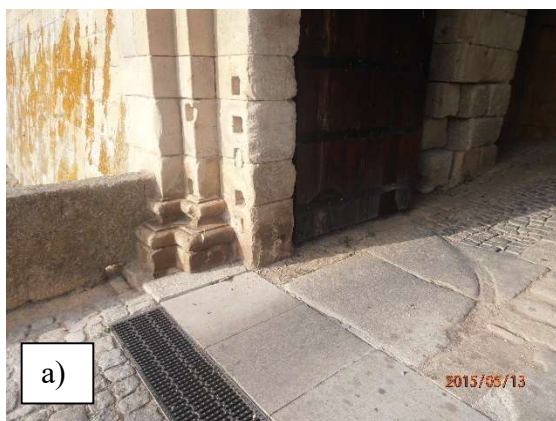
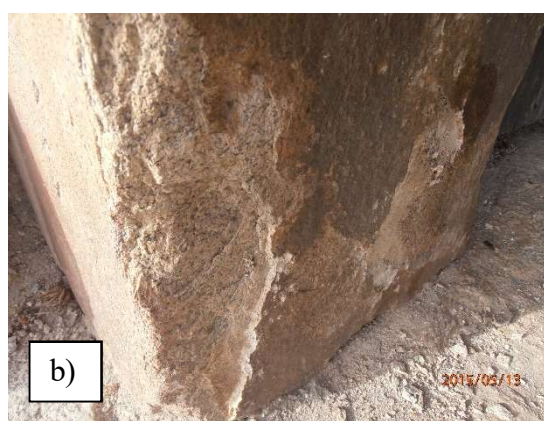
**Figura 12**- Local de recolha da amostra 12: a) local de recolha; b) ampliação do local de recolha.

**Amostra 12**- Amostra de pedra da fachada na zona da entrada do túnel da porta magistral de São Francisco, junto ao solo.

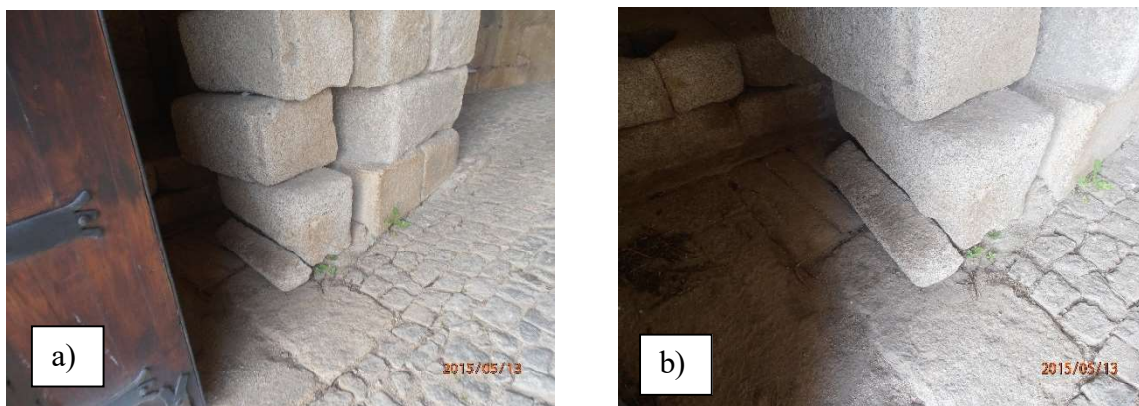
**Figura 13-** Local de recolha da amostra 13: a) local de recolha; b) ampliação do local de recolha.

**Amostra 13-** Pedaco de pedra do lado esquerdo da zona da entrada do túnel da porta magistral de São Francisco, junto ao solo.

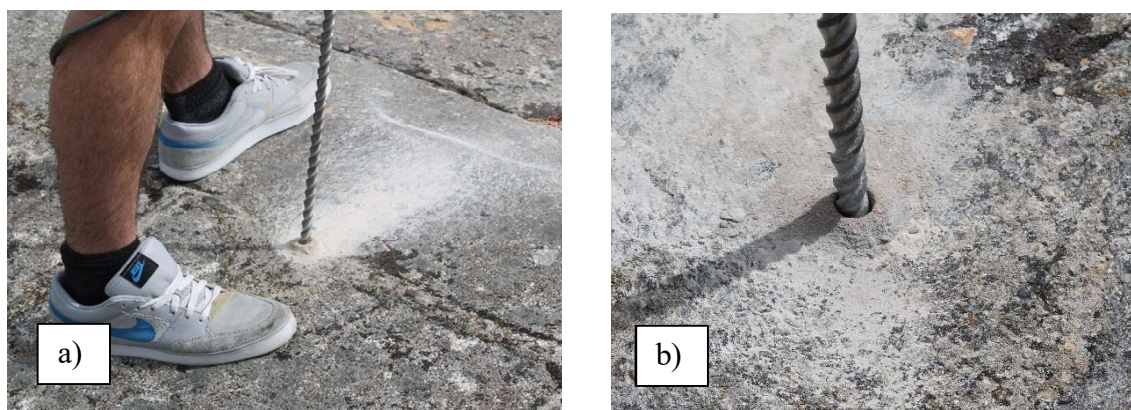
**Figura 14-** Local de recolha da amostra 14: a) local de recolha; b) ampliação do local de recolha.

**Amostra 14** – Material do furo realizado na cobertura da porta interior de São Francisco (possível argamassa cimentícia).

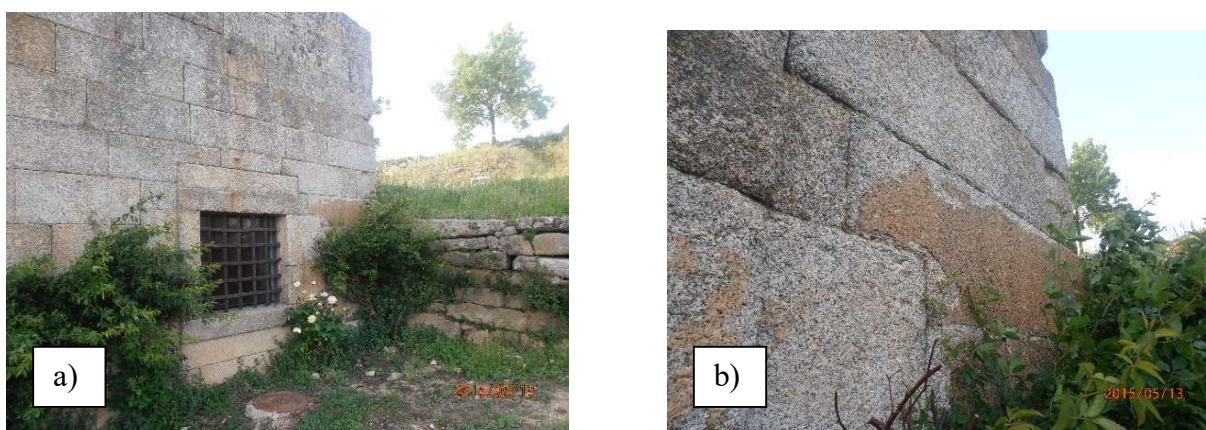
**Figura 15-** Local de recolha da amostra 15: a) local de recolha; b) ampliação do local de recolha

**Amostra 15-** Material de deterioração superficial do granito no alçado posterior da porta magistral de Santo António, a cerca de 1.2m do terreno.

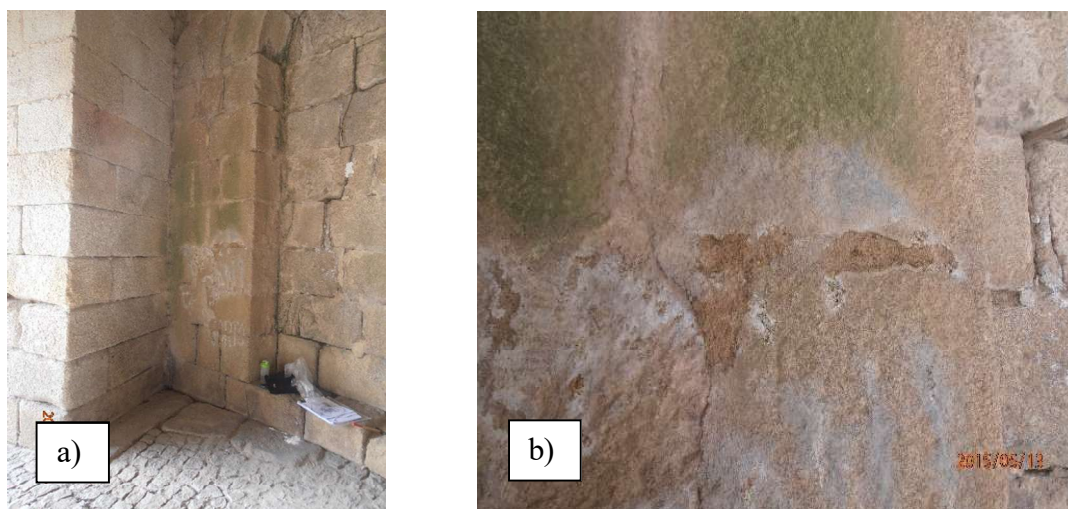
**Figura 16-** Local de recolha da amostra 16: a) local de recolha; b) ampliação do local de recolha

**Amostra 16-** Argamassa de junta de alvenaria do túnel de transito com presença de possíveis sais de cor branca na porta magistral de Santo António.

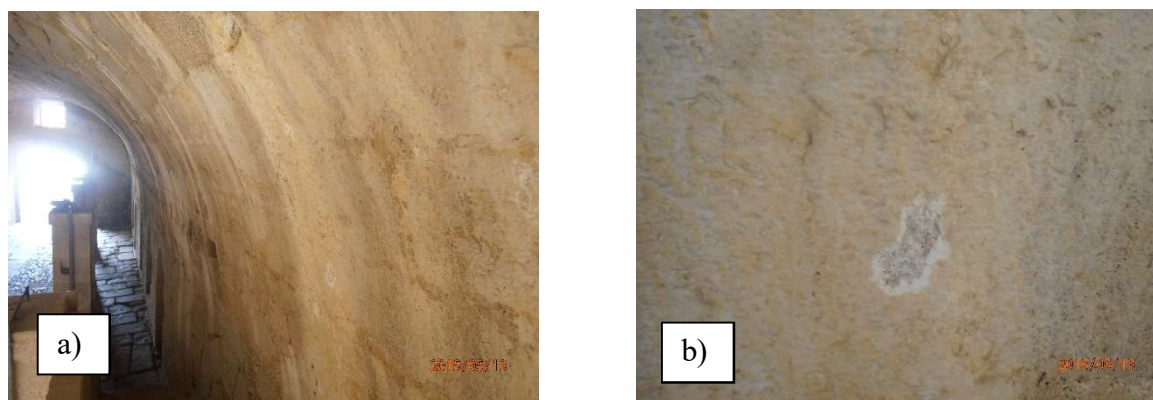
**Figura 17-** Local de recolha da amostra 17: a) local de recolha; b) ampliação do local de recolha

**Amostra 17** – Crostas de cor amarelada no teto do túnel e junto as escadas da porta magistral de Santo António.

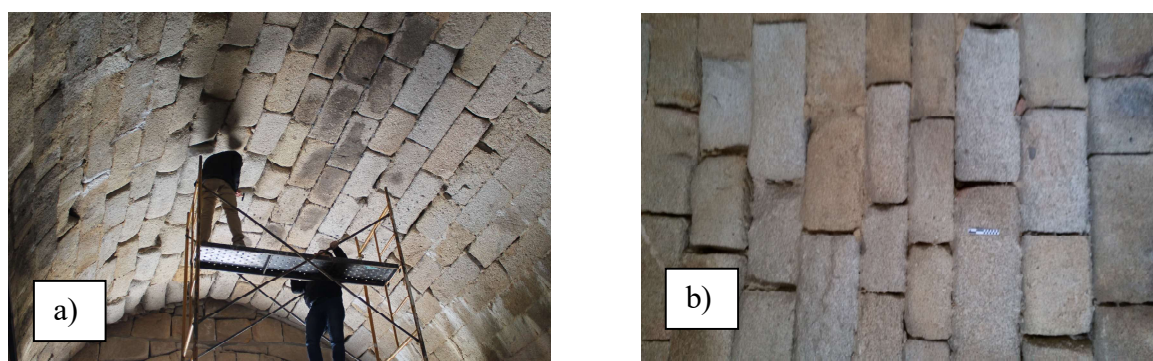
**Figura 18-** Local de recolha da amostra 18: a) local de recolha; b) ampliação do local de recolha

**Amostra 18-** Pedaço de pedra do teto do túnel da porta magistral de São Francisco.

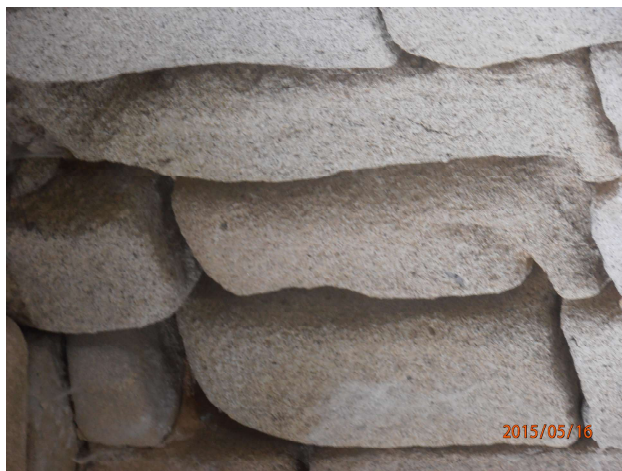
**Figura 19-** Local de recolha da amostra 18: a) local de recolha; b) ampliação do local de recolha

**Amostra 19** – Peça de pedra do túnel da porta magistral de Santo António.

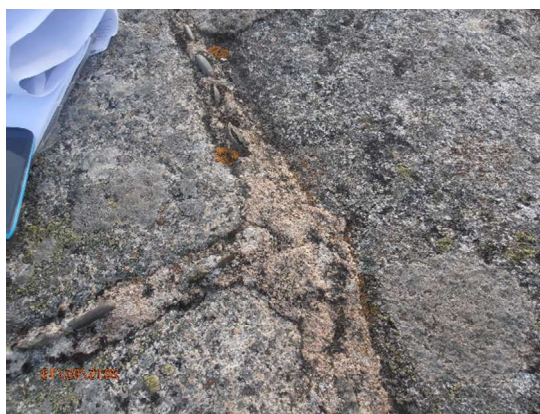
**Figura 20-** Local de recolha da amostra 20.

**Amostra 20-** Argamassa de junta do lajeado da cobertura da porta interior de Santo António.

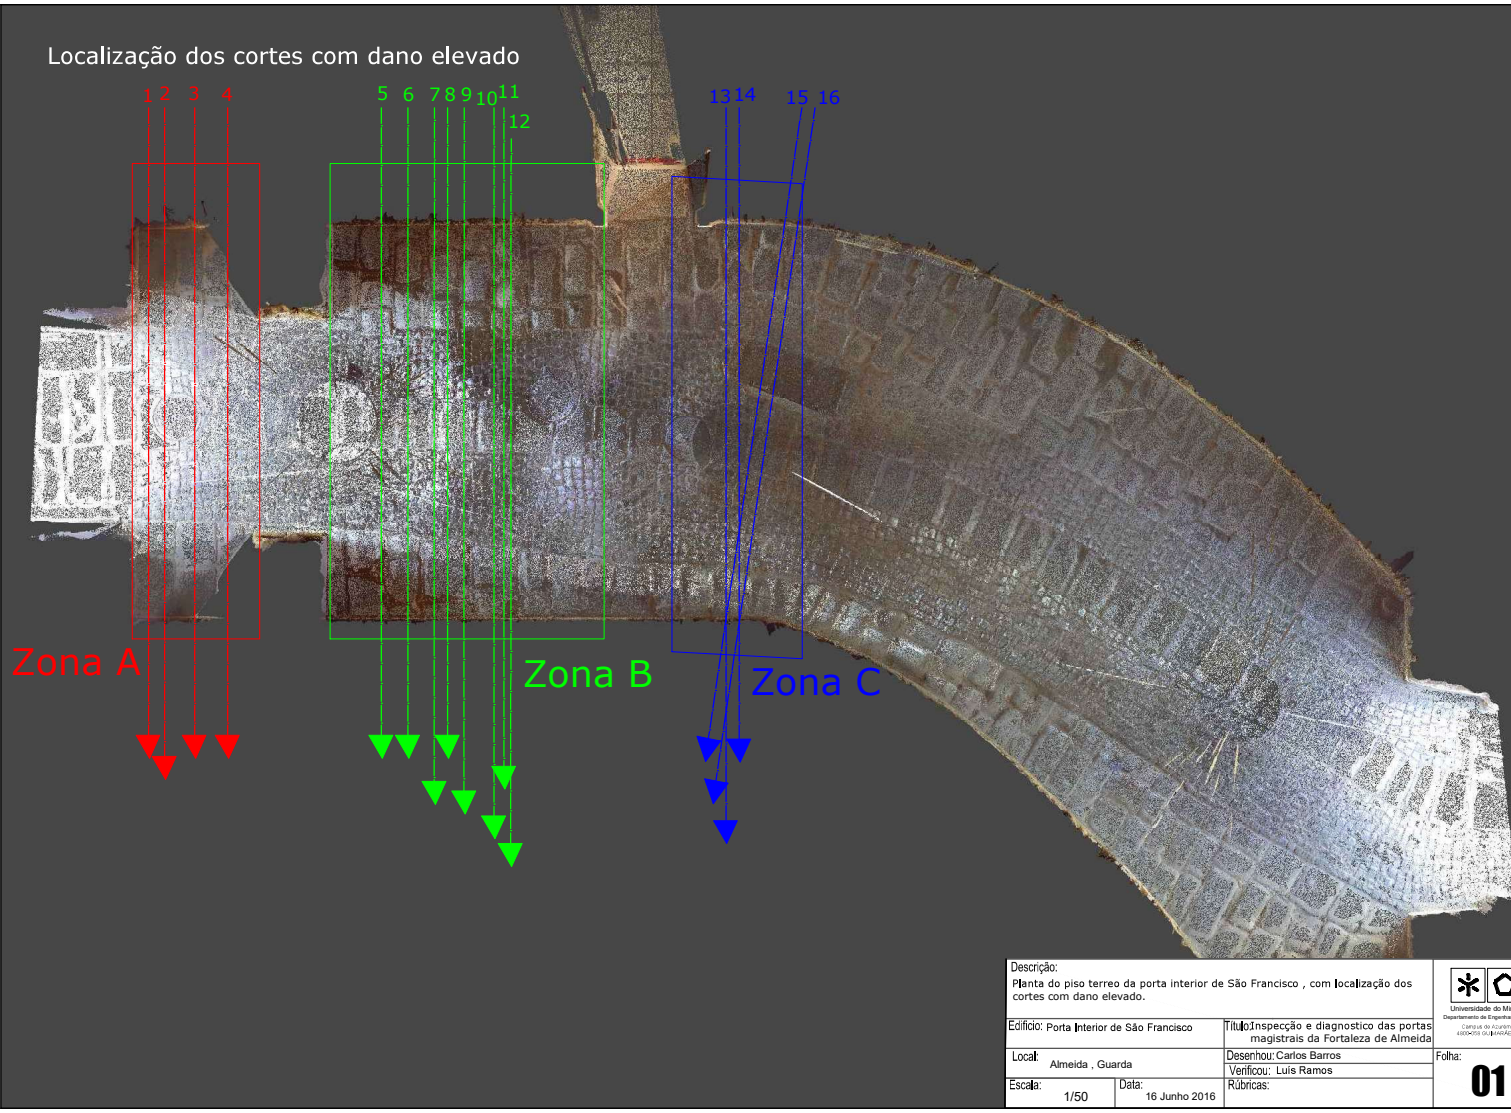
Descrição: Planta do piso terreo da porta interior de São Francisco , com localização dos cortes com dano elevado.		
Edifício: Porta Interior de São Francisco	Título: Inspeção e diagnostico das portas magistrais da Fortaleza de Almeida	
Local: Almeida , Guarda	Desenhou: Carlos Barros	Folha:
Escala: 1/50	Data: 16 Junho 2016	Rúbricas:

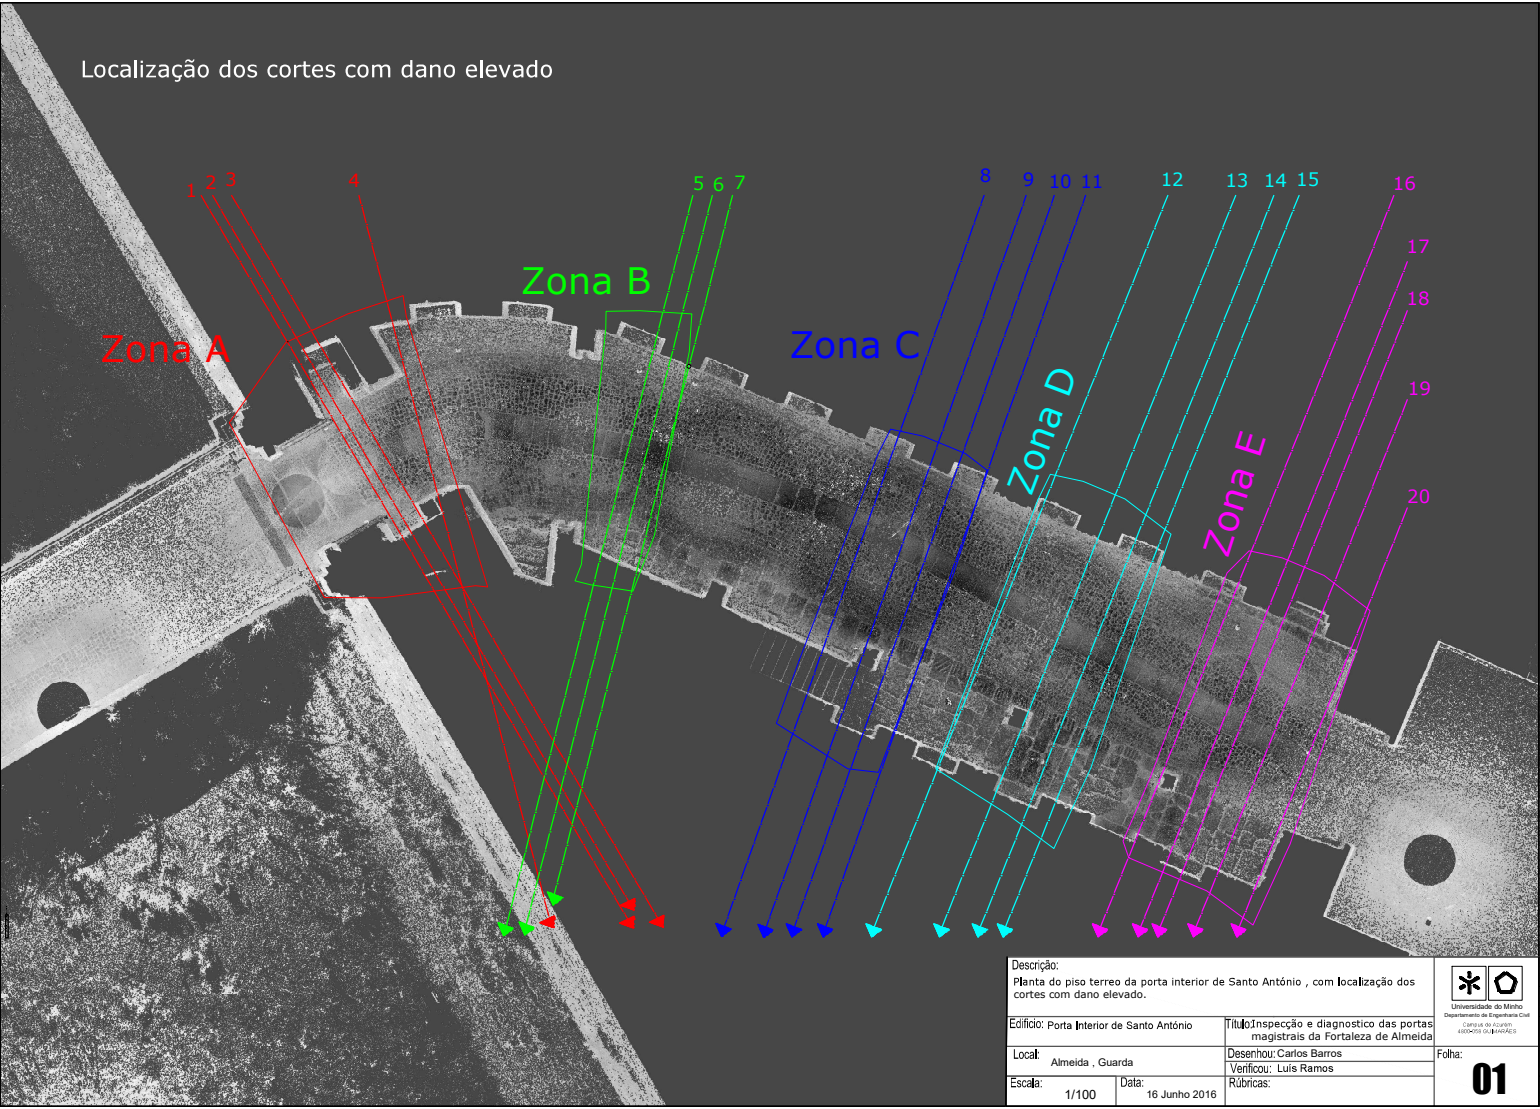
Localização dos cortes com dano elevado

Descrição: Planta do piso terreo da porta interior de Santo António , com localização dos cortes com dano elevado.	
Edifício: Porta Interior de Santo António	Título: Inspeção e diagnostico das portas magistrais da Fortaleza de Almeida
Local: Almeida , Guarda	Desenhou: Carlos Barros
Escala: 1/100	Verificou: Luis Ramos
Data: 16 Junho 2016	
Rúbricas:
